INTERVENCIÓN ARQUEOLÓGICA DE URGENCIA EN “CASILLAS” (T.M. CÓRDOBA).

GLORIA GALEANO CUENCA
RAQUEL GIL FERNÁNDEZ

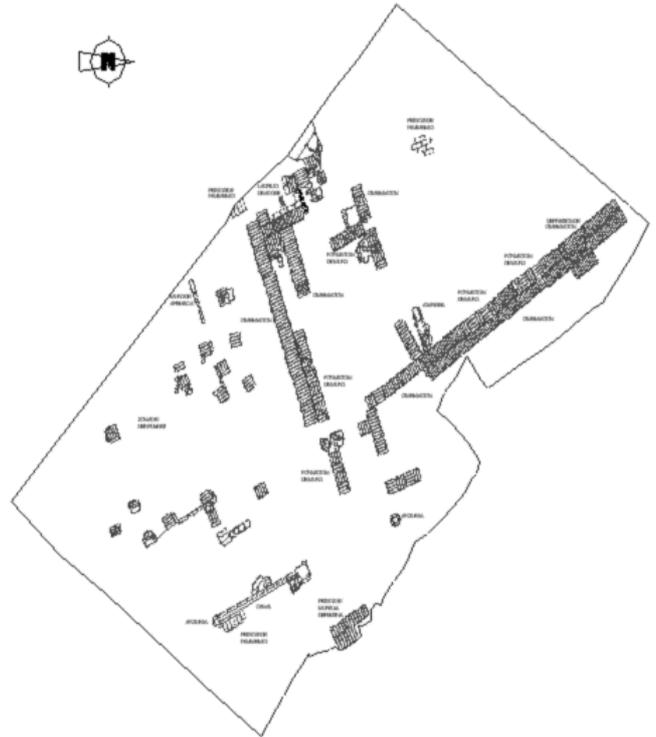
Lám. III. Sector I

Sector I: zona de uso industrial. (Lám. III)

m1: muro de tapial revestido de estuco rojo en algunos puntos.

m2 y m5: muro de sillares formando una única hilada.

m3 y m4: muros de sillares dispuestos a soga y tizón.

P1-P3: pavimentos de sillares

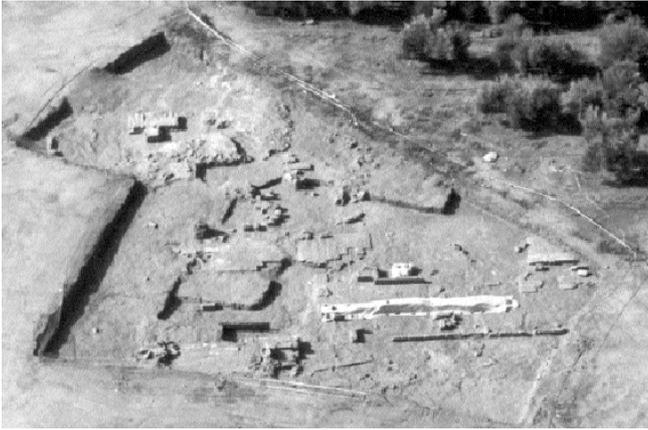
Lám. V. Vista aérea del Sector II.

Sector II: almunia. (Lám. V).

M0: muralla externa.

M1-M14: muros de sillares de módulo regular dispuestos a soga y tizón en los alzados y sólo en tizones en las cimentaciones.

E1, E2 y E4: espacios conformados por los muros anteriores; estancias de la posible almunia cuya utilidad no ha podido ser definida con precisión.

E3: espacio que hemos definido como una posible estructura turriorme.

E5: espacio destinado, probablemente, a jardín.

D1-D15: derrumbes de sillares.

C1: contrafuerte de M1.

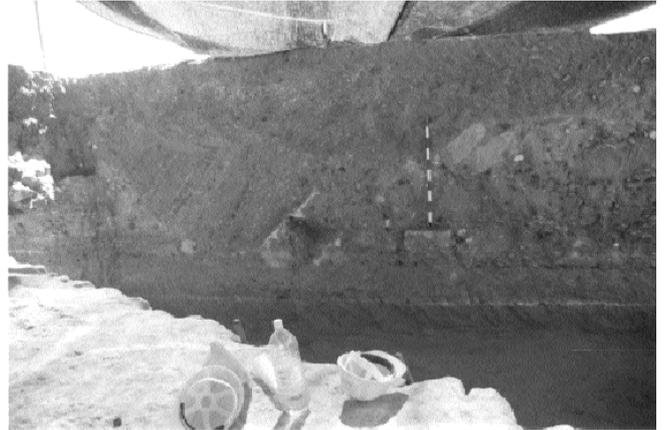
Lám. VI. Perfil E. Bolsa de tierra vegetal.

Nivel 0. Cubierta vegetal. El registro material de este nivel lo componen: elementos de construcción fundamentalmente tejas muy fragmentadas, cerámica vidriada y sin vidriar, de época romana (un fragmento de *sigillata* africana y dos pestañas de *tegulae*), medieval, moderna y contemporánea. La potencia de este nivel es muy escasa entre 0 y 26 centímetros. Se trata de un nivel ficticio producto de la actuación de las máquinas en el solar para arrancar los olivos, se encuentra totalmente compactado con una tierra marrón clara muy dura. Este nivel tiene dos puntos en los que su potencia aumenta considerablemente: 1) Esquina NE de la cata III: se trata de un bolsa de tierra vegetal, perfectamente apreciable en el perfil E, en ella localizamos elementos cerámicos mezclados que mostraban la alteración de los niveles siguientes. Concretamente, cerámica romana (un fragmento de *marmorata*), cerámica común atípica, cerámica muy rodada y dos fragmentos de cerámica pintada sobre fondo naranja oscuro. (Lám. VI)

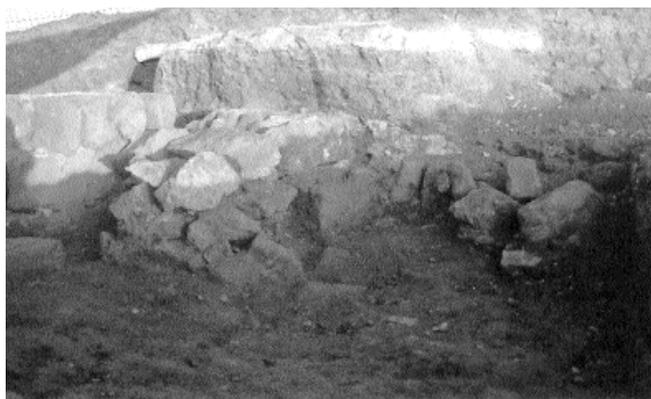
Lám. VII. Estrato IV.

- **Estrato IV:** potencia de 0,10 a 0,18 m. En determinadas zonas del área intervenida hemos podido detectar la presencia de una capa compuesta por mortero de cal, con pequeños fragmentos cerámicos y chinitos. La detectamos en el lateral Oeste de la Cata II, en el lateral Norte de la tercera ampliación de la Cata II, y en el NO de la segunda ampliación de la cata IV. Exceptuando la primera zona que, como ya hemos visto en el apartado dedicado al desarrollo de la intervención, procedimos a su retirada, en las dos restantes se conserva a una cota muy superficial. (Lám. VII)

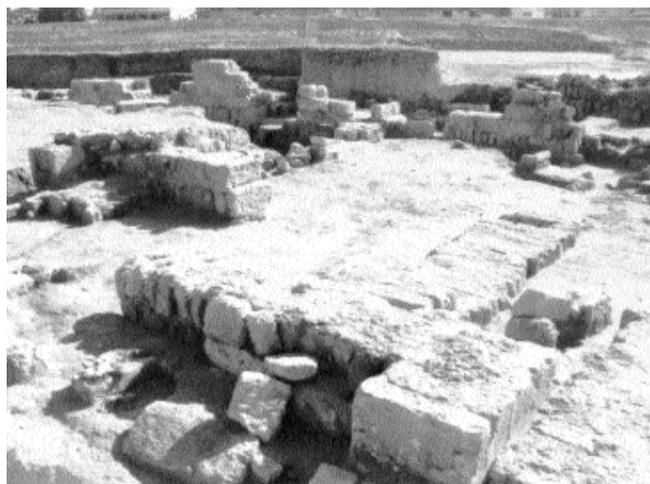
Lám. VIII. Sector I.

Dentro del **sector I** (Lám. VIII) hemos documentado una serie de elementos murarios y espacios definidos por los mismos que pudieran hacer pensar, con todas las reservas, en la posibilidad que se tratase de una zona de alcázar de la supuesta almunia. Uno de estos elementos, el que hemos definido como M1 (Lám. IX) presenta una ligera pendiente (ascendente en dirección E-O), perfectamente apreciable en los tramos de alzado que se conservan y en el nivel de construcción reflejado en el perfil Sur. Esta circunstancia puede hacer pensar en la posibilidad de que algo más al sur se ubicase un acceso desde la zona baja a este recinto, es decir, su comunicación con el río, lo que no nos parece descabellado ya que es conocido, por los testimonios de las fuentes escritas, que el vado de Casillas era uno de los puntos más utilizados para cruzar el río, incluso con preferencia al puente, cuya estrechez impedía el paso fluido.

Los espacios E1, E2, y E4, conformados por los muros M1, M2, M5, M6, M7, M8, M9, M10, M11 y M12, se corresponderían con estancias del supuesto alcázar mencionado sin que hallamos podido definir con exactitud la utilidad de las mismas pues al punto debimos finalizar la Intervención.
