EL AGUA EN LOS SUBURBIOS OCCIDENTALES DE *MADĪNAT QURṬUBA*. PROPUESTA DE ANÁLISIS ARQUEOLÓGICO¹

WATER IN THE OCCIDENTAL SUBURBS OF MADĪNAT QURṬUBA. PROPOSAL FOR AN ARCHAEOLOGICAL ANALYSIS

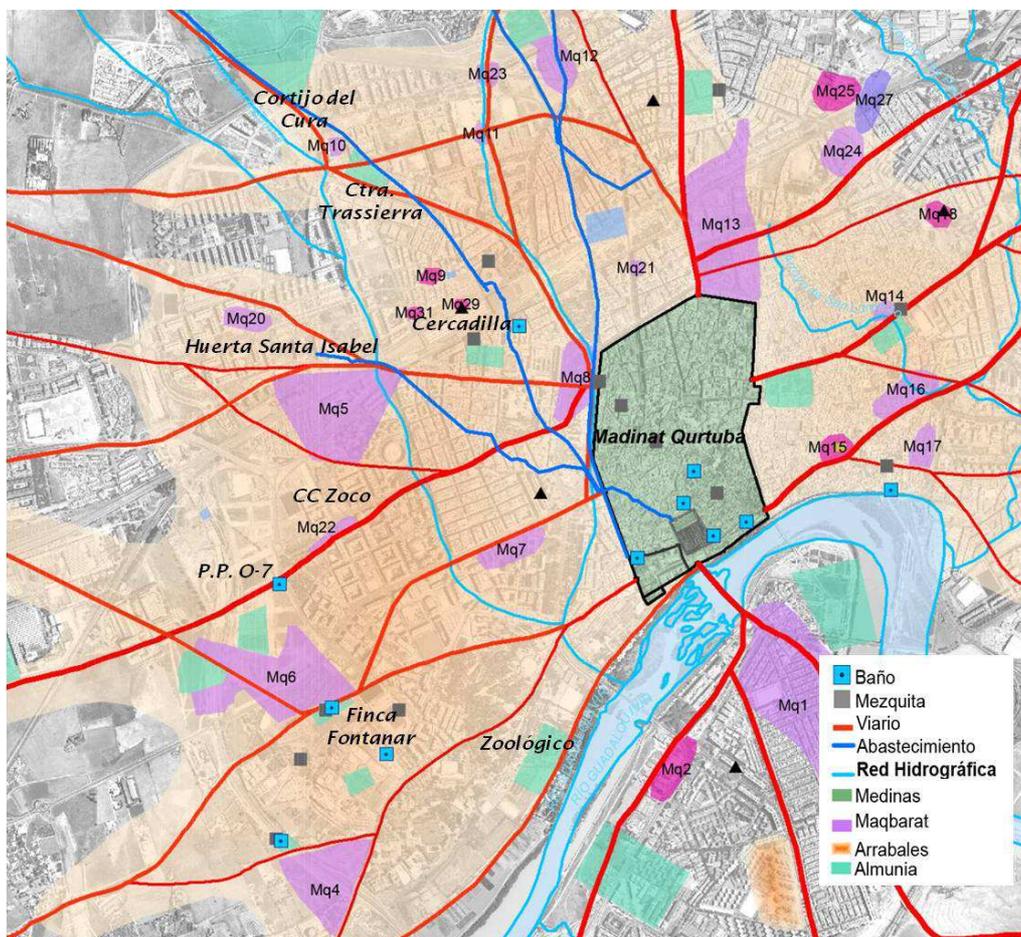
Fig. 1 Topografía urbana de la *Qurtuba* califal sobre vista aérea de la Córdoba actual (Convenio GMU-UCO). Señalización de las principales zonas excavadas en el flanco occidental de la medina andalusí; en todas ellas han aparecido restos de carácter hidráulico.

considerablemente el registro material de la ciudad, abriendo nuevas líneas de investigación en torno a la hidráulica (Fig. 1).

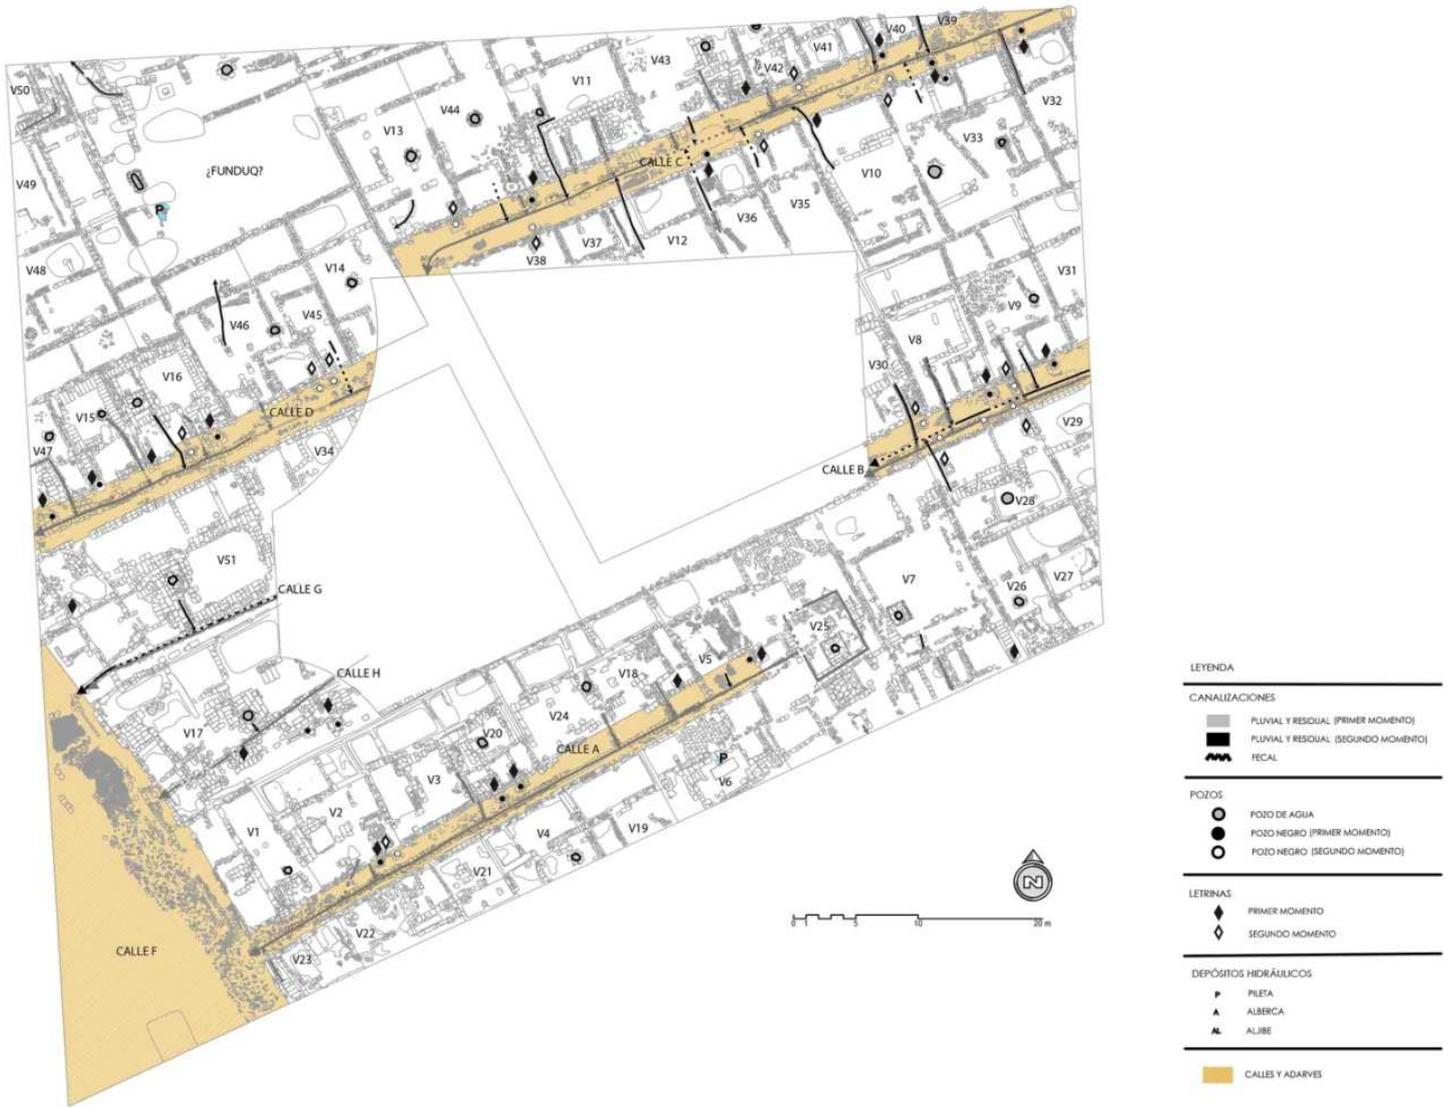
Fig. 3 Planta general de la manzana 15 del P.P. O-7 e instalaciones hidráulicas documentadas (sobre planimetría de J. L. Liébana y C. Pérez; Liébana, 2008).

En esta intervención se registraron 51 viviendas insertadas en una trama viaria perfectamente organizada y regulada (Fig. 3); una ordenación que pudo quedar marcada en parte por la existencia previa de un posible *funduq* (Liébana, 2008).

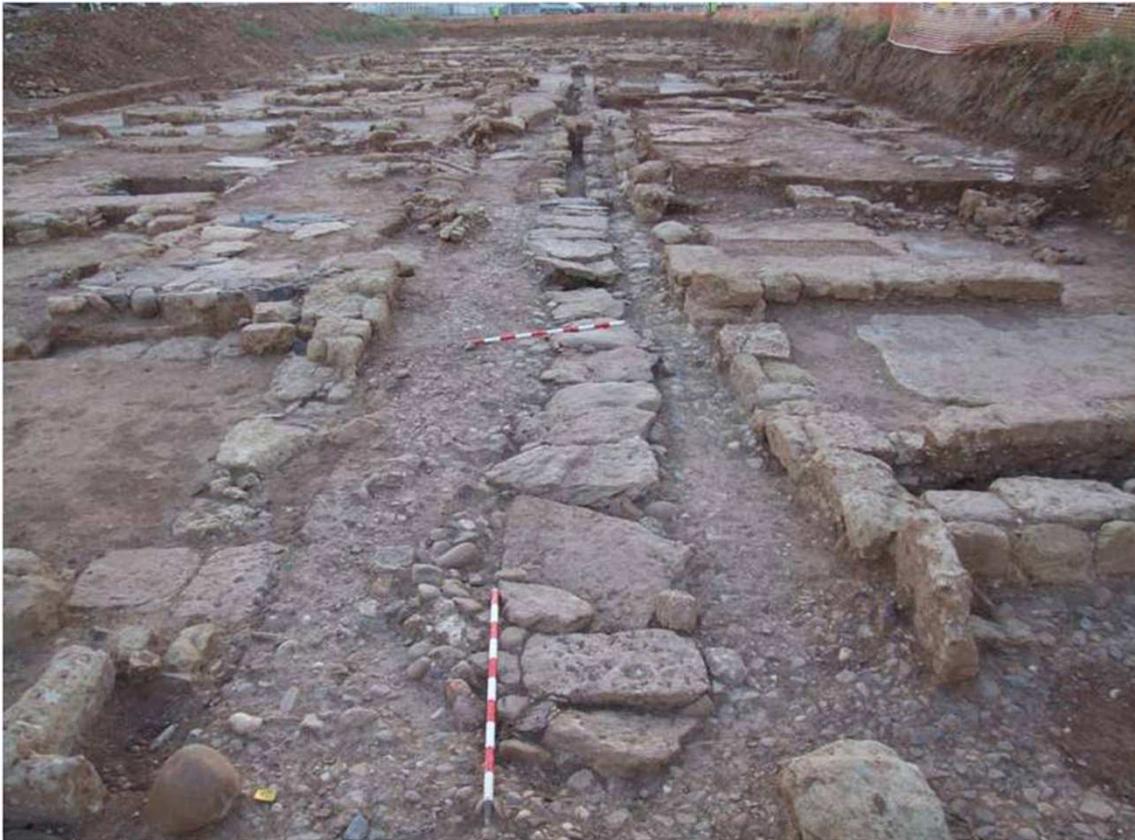
Fig. 4 Vista desde el Oeste del adarve (calle A) de la manzana 15, donde se aprecia el canal principal de evacuación de agua (Tipo *II-a/c5*) (Liébana, 2008: Lám. 5).

Se descubrieron ocho calles (A-H), de las cuales: una corresponde a un adarve (Fig. 4), otra a un camino anterior al arrabal (calle F), dos parecen haber sido amortizadas en una segunda fase, y otra sólo pudo ser registrada inicialmente.

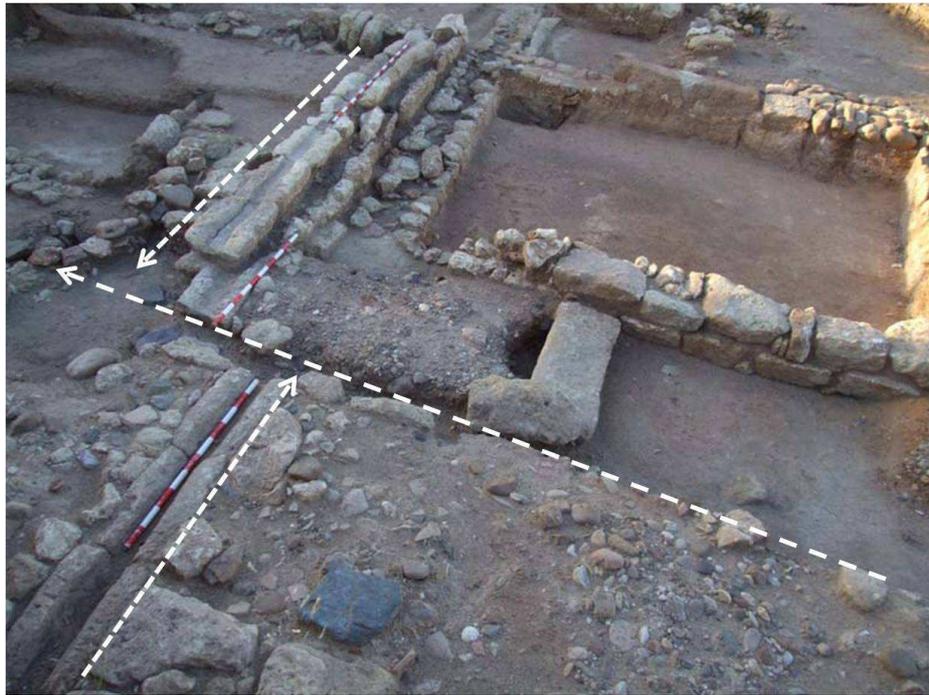
Fig. 5 Vista desde el Norte de la calle C de la manzana 15 (Liébana, 2008: Lám. 19). Se observa la canalización de evacuación de aguas principal y los canales secundarios procedentes de las viviendas (Tipo *II-a/c1*). Al Sur, se comprueba la superposición de dichos canalillos con motivo de las reformas acaecidas en una segunda fase.

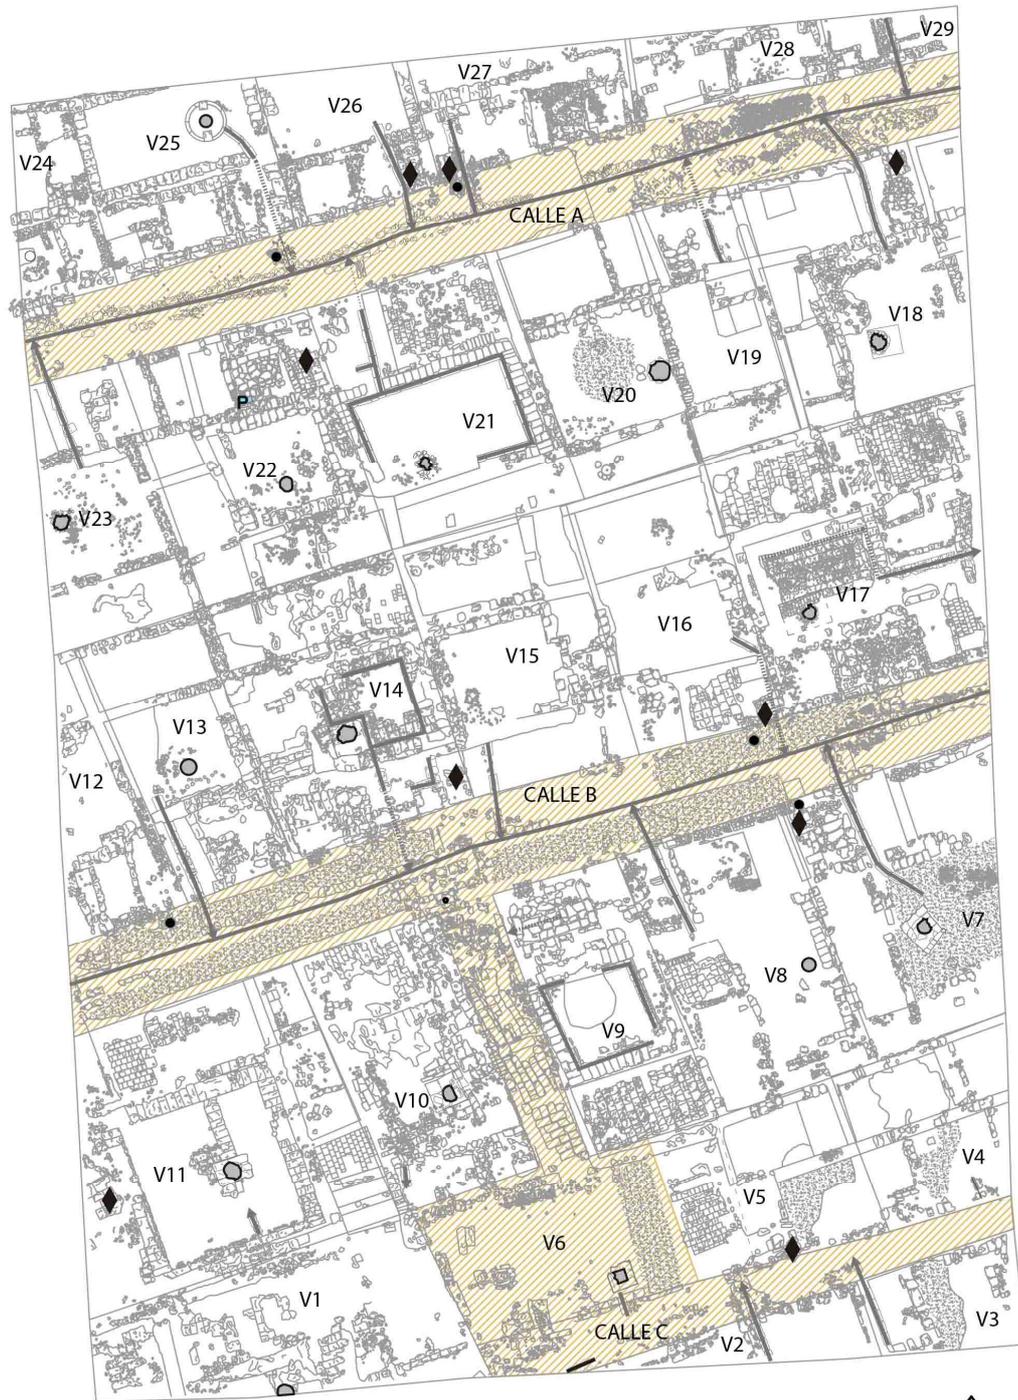
Fig. 6 Planta general de la manzana 16.B del P.P. O-7 e instalaciones hidráulicas documentadas (sobre planimetría de D. Gaspar; López Jiménez, 2008).

En este solar se descubrieron 29 viviendas y 3 calles (Fig. 6), entre las que se registraron un total de 58 instalaciones hidráulicas (López Jiménez, 2008).

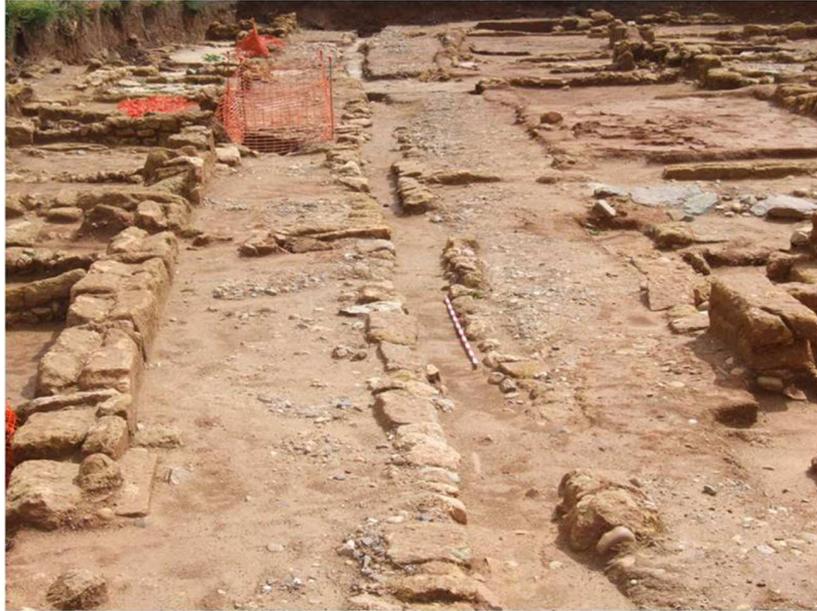
Fig. 7 Vista desde el Oeste de la calle C de la manzana 16.B (López Jiménez, 2008: Fig. 381). Se aprecia la canalización principal de evacuación de agua (Tipo II-a/c5) y algunos canalillos secundarios que van a morir a ella.

pavimento del viario, se dirigían hacia los albañales principales. Éstos últimos atravesaban las calles a modo de espina dorsal y presentaban un buzamiento Este-Oeste (Fig. 7).

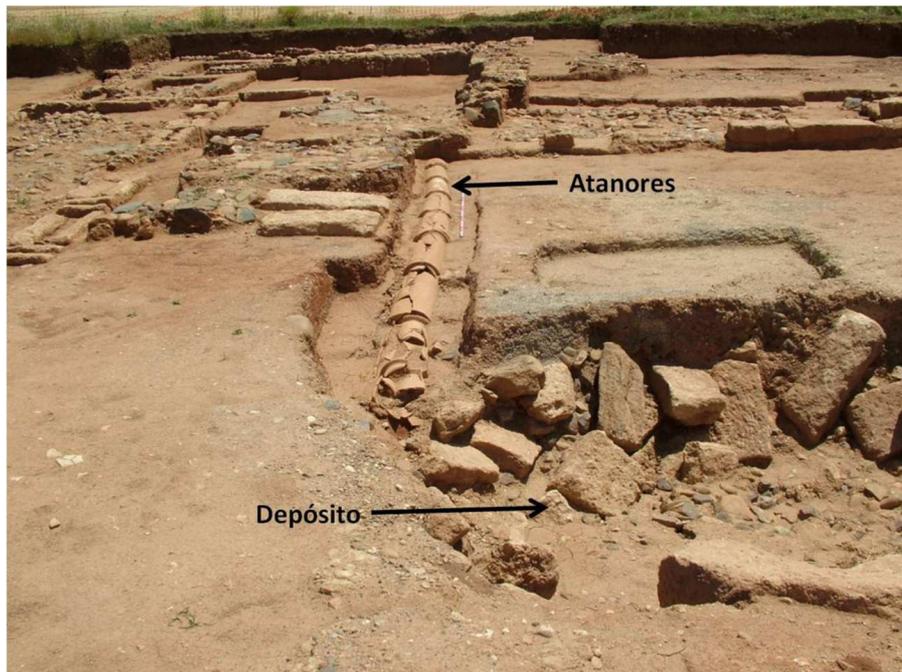
Fig. 9 Canalización de atanores que desemboca en el posible aljibe del Edificio 4 de la manzana 2, cuyos restos se hallaron derrumbados (Molina, 2007: 227, Fig. 357).

Los hallazgos más singulares de esta intervención corresponden a los depósitos de agua. Sin embargo, su mal estado de conservación nos impide asegurar la funcionalidad y el uso de los mismos, permitiéndonos sólo formular algunas hipótesis. En el Edificio 1 se sugirió la existencia de un estanque a partir de varios restos de mortero hidráulico y de una supuesta escalera (Molina, 2007: 17). Por su parte, en el Edificio 5 se localizaron dos posibles albercas en dos patios contiguos. La proximidad entre ellas y sus grandes dimensiones nos sugieren un uso industrial o artesanal, ya que, además, la ubicación de estos complejos habría quedado -como era normal- alejada de las zonas residenciales propiamente dichas. Finalmente, en el Edificio 4 se descubrió una estructura que podría ser identificada como un aljibe (Fig. 9), a la que se asoció un sillar con borde semicircular que pudo haber pertenecido a su boca de acceso (*Ibidem*: 24). En cualquier caso, su planta ovalada no responde a ningún tipo hispanomusulmán (*cfr. Pavón, 1990: 13-87*), pero aljibe o no, su función como depósito hidráulico parece demostrada al recoger al menos las aguas procedentes de una canalización de atanores.

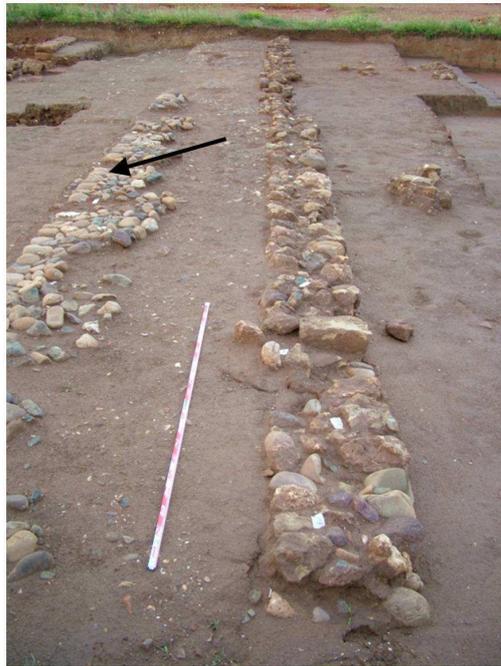
Fig. 10 Detalle desde el Norte del camino detectado en la manzana 2 y pared de cantos rodados del albellón central de dicha vía (Molina, 2007: 138; Lám. 216)

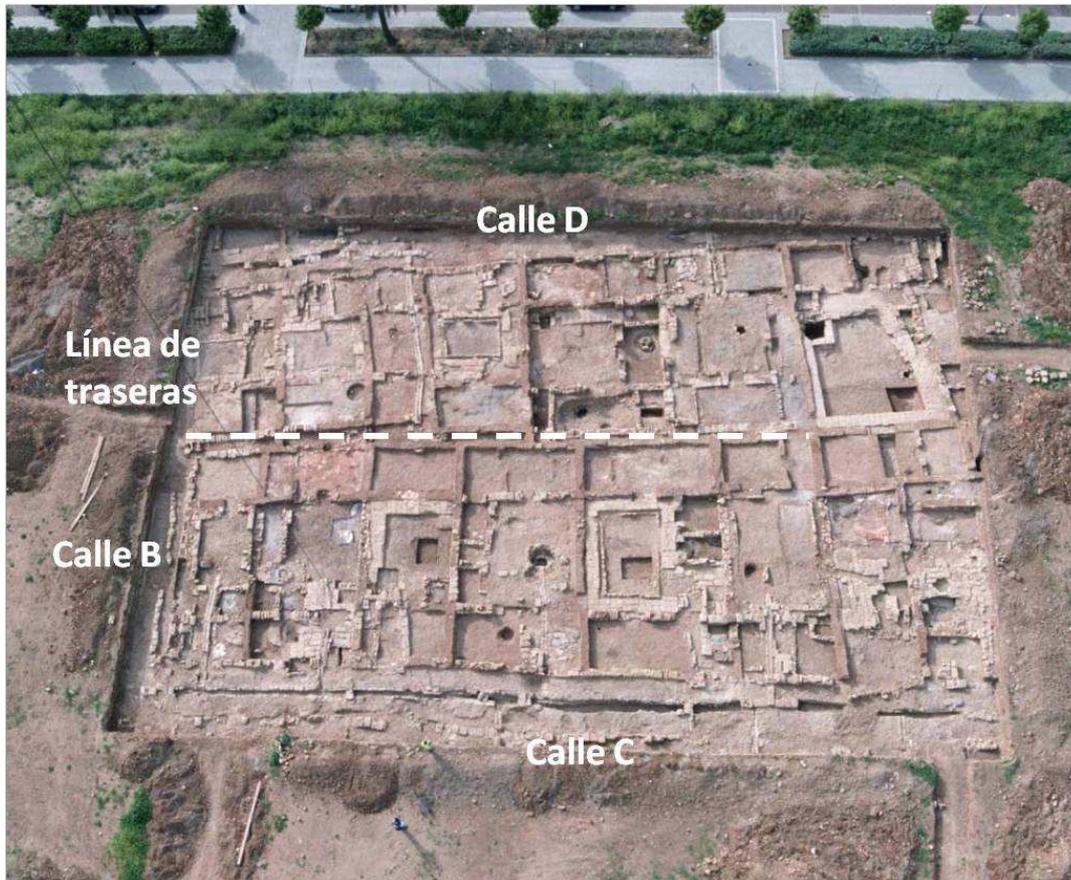
Fig. 12 Vista aérea de la excavación de la Piscina Municipal de Poniente y señalización de las traseras y calles detectadas (Cánovas y Moreno, 2009: 1034; Lám.1).

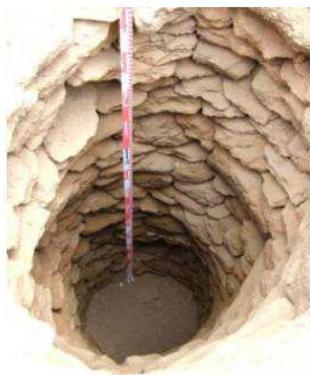
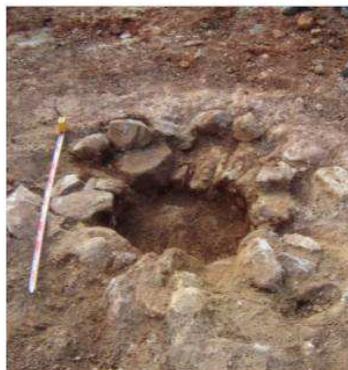
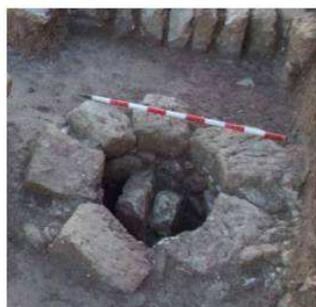
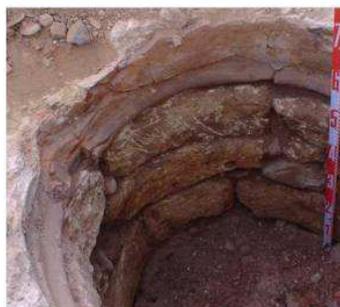
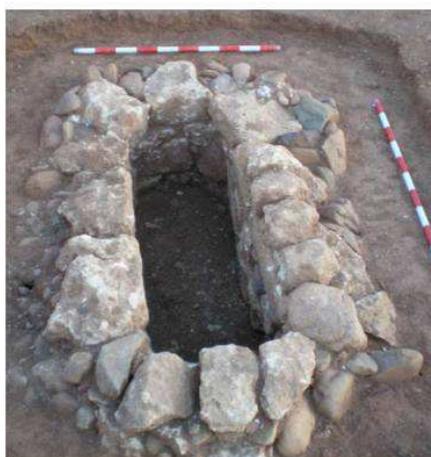
Fig. 17 Tipología de Pozos de agua domésticos/comunitarios y noriales
