NORIA DE ALCOLEA

DENOMINACIÓN: Noria de Alcolea

OTRAS DENOMINACIONES: Noria del Puente de Alcolea

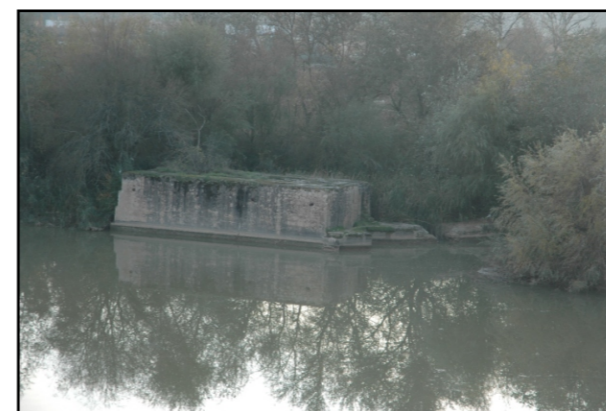
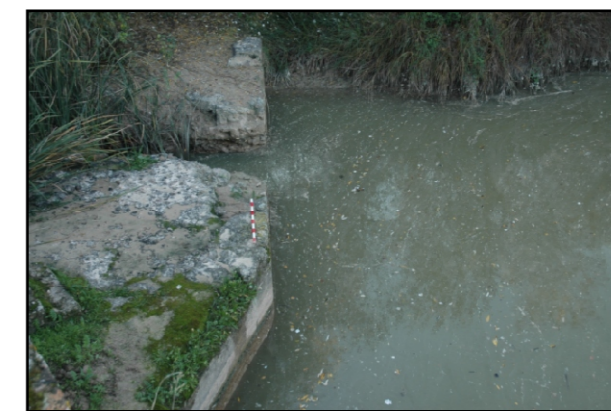
La noria de Alcolea se sitúa en la orilla occidental (derecha) del río Guadalquivir, a una distancia de medio kilómetro escaso al noreste de la localidad de Alcolea. El inmueble se halla junto a una densa alameda crecida en las inmediaciones del río al hallarse en zona inundable y está rodeado de un espeso cañaveral. El agua del Guadalquivir es encauzada hacia el canal donde se hallaba la noria a través de un cauce labrado en paralelo a la orilla izquierda del río, lo que determina que el paso del agua durante las crecidas sea continuo por el lado interno del edificio (lado Oeste) y ello haya ocasionado la ruptura de la calzada de acceso al inmueble (Figs. 1 y 2).

Aunque el edificio está abandonado y sin uso, su estado de conservación es muy bueno, pudiendo ser recuperado sin ningún problema. La estructura peor conservada es la calzada de acceso, que ha sido parcialmente arruinada por el río y presenta una rotura que impide en la actualidad el acceso al inmueble.

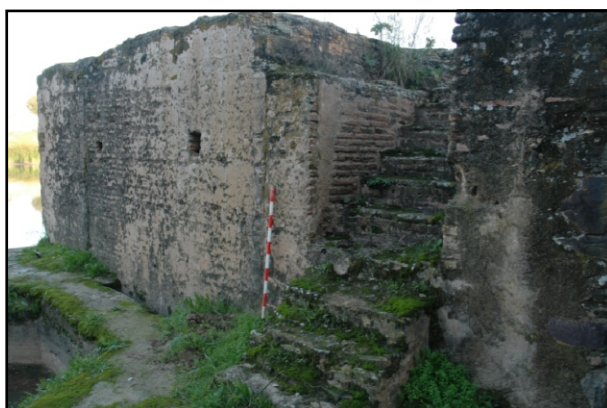
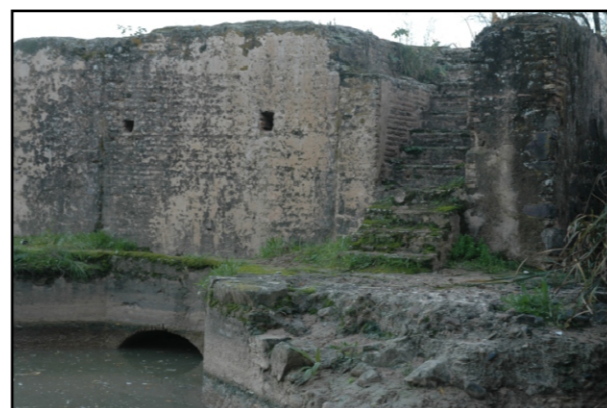
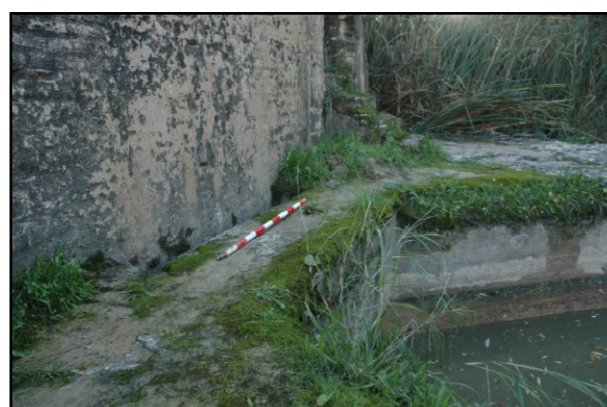
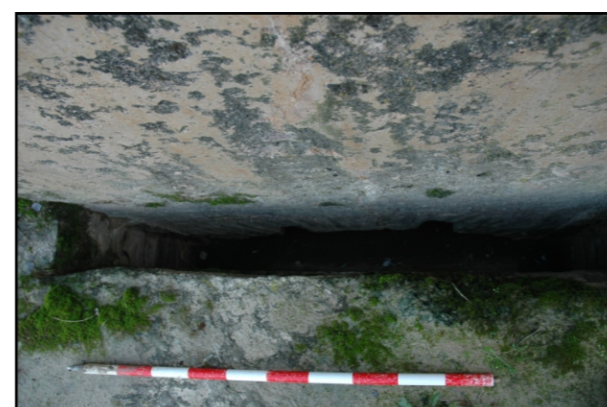
El edificio que sustentaba la noria de la azucarera de Alcolea es una construcción de gran sencillez, realizada en sillería. Presenta planta rectangular de 14 x 7,50 m. de dimensiones y una altura media de 2,40 m. En su ángulo noroeste, abierto en la parte occidental de la fachada norte, se conserva un vano de acceso de un metro de anchura, integrado por unas escaleras que conducen a la parte superior del edificio. También en esta fachada septentrional, pero en la parte central, aparece la abertura del canal, de casi 1,50 m. de anchura, con el correspondiente hueco para el encaje del aguatocho o compuerta, en cuyas paredes laterales se conservan aún unas guías de hierro que debieron servir para el movimiento del tablero, así como unos rebajes labrados en la pared utilizados para sustentar el mismo a diversas alturas (Figs. 3, 4, 5 y 6).

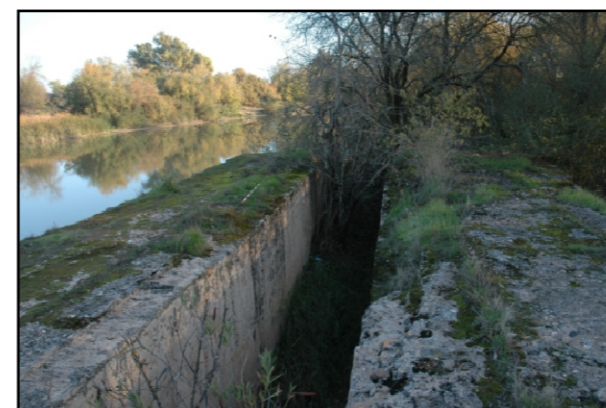
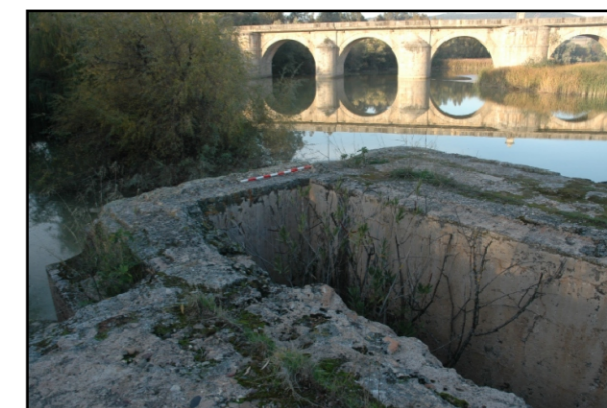
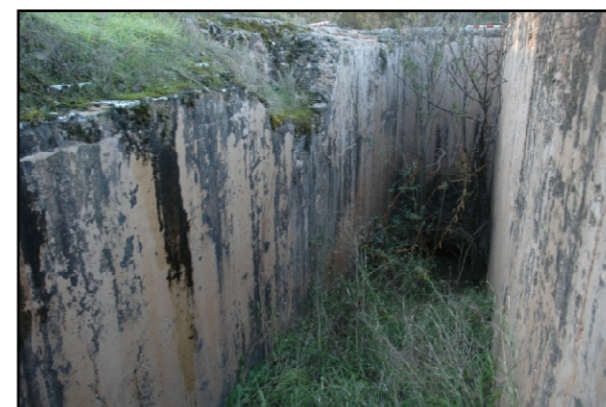
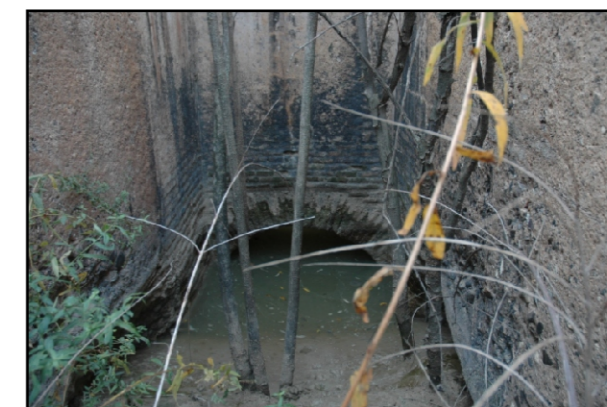
En la parte superior se observa un pasillo o vano central abierto, donde iría encajada la noria, sustentada sobre zapatas colocadas en la parte superior del edificio que hoy se conserva. El vano tiene 13 m. de longitud y 1,50 de anchura y está abierto en su extremo norte, por donde entra el agua, mediante un arco de ladrillo. El edificio no conserva resto alguno de su equipamiento técnico, con lo que cabe pensar que el añoquil y almatriches de recogida del agua fueran de madera o de hierro y se desmontaran una vez que la noria dejó de funcionar (Figs. 7, 8, 9 y 10).
